Costado del Molino de Cemento OK 33.4

Línea de Producto: Revestimientos de Alto Desempeño ARC

Operación: Chesterton do Brasil

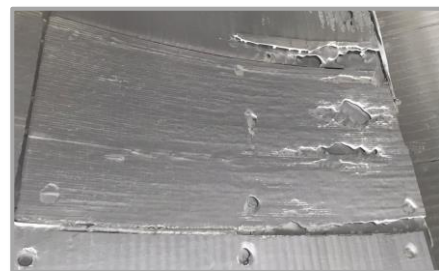
La hoja CDP se desgasta en menos de 30 días, lo que obliga un tiempo de inactividad para reparar el equipo.

- Desgaste prematuro de placas
- Alta tasa de paro del molino

- Alta velocidad de flujo de material
- Alta abrasividad del material
- Bajo rendimiento de la hoja CDP

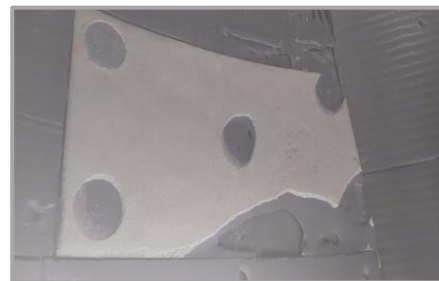
La placa rindió 2 veces más que la solución anterior.

La hoja en ARC MX1 podría repararse durante paradas / inspecciones estacionales, extendiendo aún más su vida útil.
