## Desafío

### Antecedente

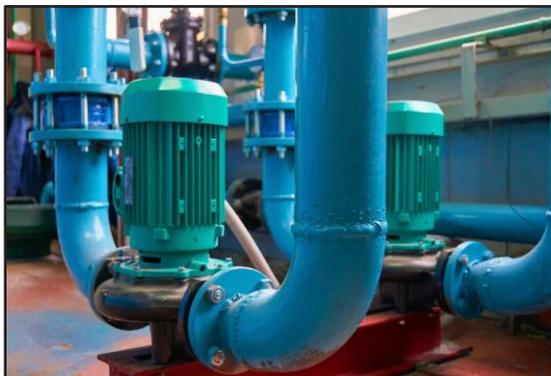
Un fabricante de equipo original instaló varios sellos mecánicos de gran tamaño (14.250") en bombas verticales de aguas residuales. Las bombas continuamente presentaban fallas durante varios meses, lo que provocó llamadas al servicio de garantía y costes de inactividad.

Bombas verticales para aguas residuales.

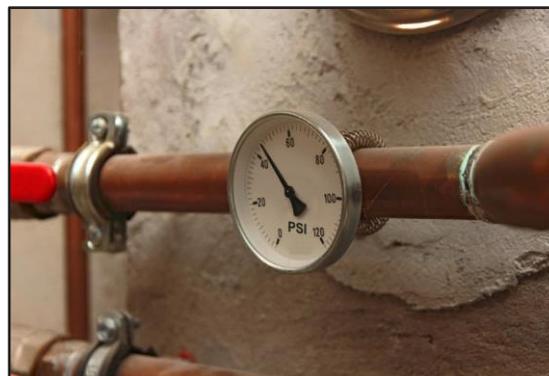
El usuario final estaba seguro de que disponía de un adecuado Plan 32, flujo de lavado y presión para el sello. El manómetro de la bomba de apoyo del Plan 32 indicaba 42 psi. Sin embargo, la bomba de apoyo que suministraba el agua de lavado del sello estaba muy lejos de la bomba principal donde fallaba el sello del OEM.

Plan 32 Manómetro de presión de cuadrante de bomba de soporte.

Tras realizar un análisis del fallo del sello, recomendamos instalar el **Sensor Chesterton Connect™** directamente en la entrada de la línea de descarga del sello para determinar cuál era el problema.

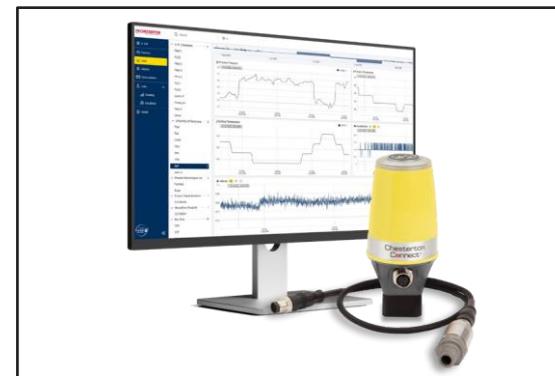
Los datos del **Sensor Chesterton Connect** se registraron 24 horas al día, 7 días a la semana, y confirmaron que había poca presión de lavado en la cámara de sellado (a pesar de que un manómetro manual mostraba una presión adecuada). En la línea de lavado del Plan 32, entre la bomba de apoyo y la bomba principal, se encontró obstruido un filtro que no se había detectado previamente.

Los datos del Sistema Chesterton Connect mostraban una presión de descarga baja.
