## Desafío

**Problema:** Revestimiento de poliurea desprendido y envuelto alrededor del brazo del rastrillo, lo que conduce a la delaminación total.

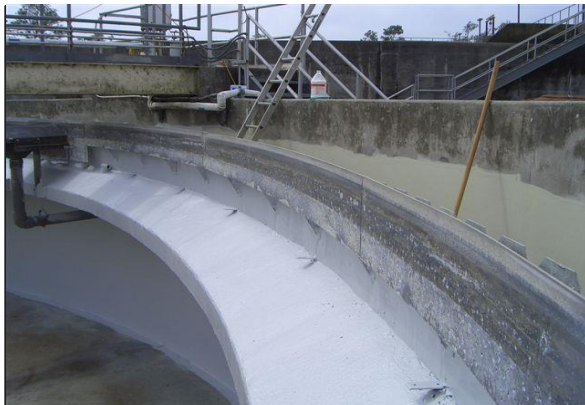
**Causa Raíz:** baja adherencia, permeabilidad, junto a incremento en niveles ácidos promueven desprendimiento de la poliurea.

Antes – Aplicación en proceso

- Superficies de hormigón y acero lavados con agua a alta presión para eliminar el revestimiento de degradado.
- Todas las superficies on preparación SP10 para metal y CSP 3 para hormigón

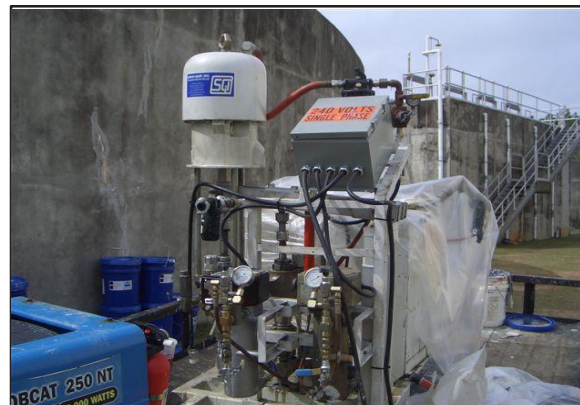
En proceso – Aplicando S1HB con Air-less de componentes plures

1. Grout cementicio fue usados para tratar algunos parches en el concreto
2. ARC S1HB aplicado con equipo airless a un eph de 80 100 mils (2-2.5mm)

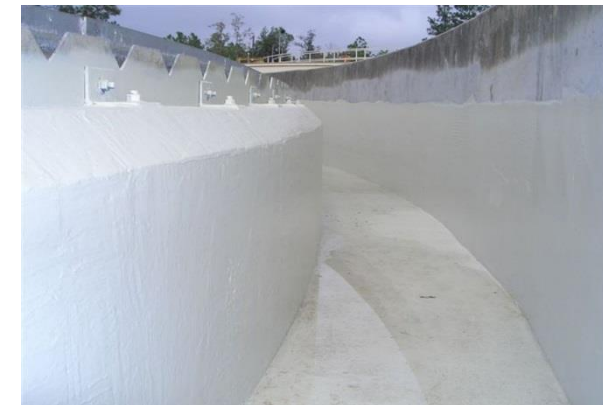
Después: Acabado final del recubrimiento aplicado

- El revestimiento se instaló en 2008 y sigue estando libre de defectos o fallas hasta 2017.
