## Desafío

**Problema:** Pozos húmedos y tanques de concreto atacados por gas  $H_2S$ , promueven deterioro superficial y pérdida de agregados.

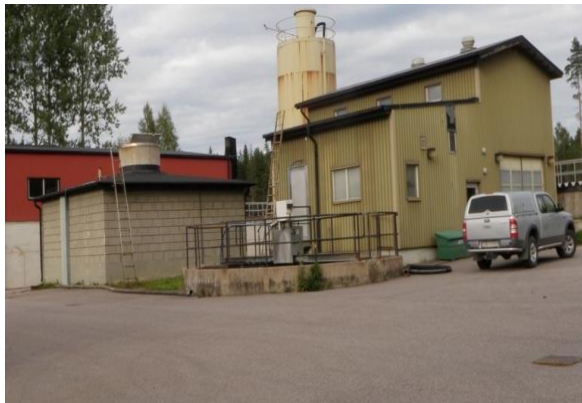
**Causa Raíz:** Gases de ácido sulfhídrico de origen biológico causan corrosión micro-biológica en el concreto.

Antes – Ubicación del pozo húmedo

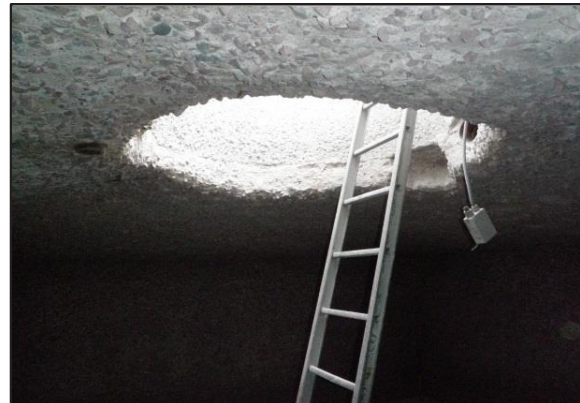
En Proceso – Superficie del pozo después de limpieza con agua y arenado.

- La superficies fueron preparadas con agua a alta presión y su pH verificado entre 7 a 10
- Enseguida la superficie fue arenada hasta un alcanzar un grado de limpieza ICRI CSP#3

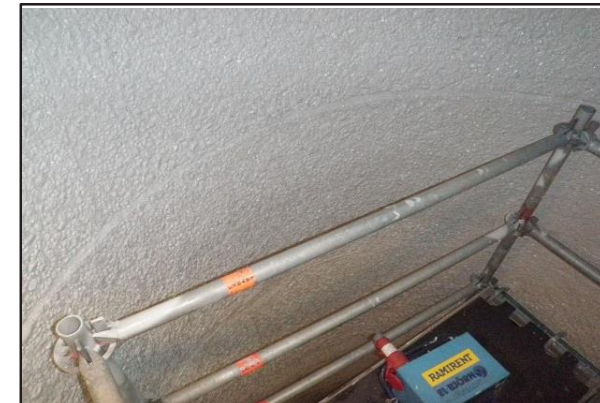
Después de aplicado S1 HB

1. ARC S1HB fue aplicado en unas sola capa, mediante equipo air-less hasta alcanzar un espesor promedio de >3mm (120 mils)

- El revestimiento fue instalado a tres estructuras por separado en un periodo de 8 días. Después de >6 años, no hay reportes de perdida alguna de concreto durante las inspecciones.
