## Desafío

**Problema:** El revestimiento bituminoso existente estaba fallando dando lugar a un ataque ácido del hormigón expuesto. Si el pozo de dosificación de residuos está fuga, hay un alto riesgo de multas ambientales.

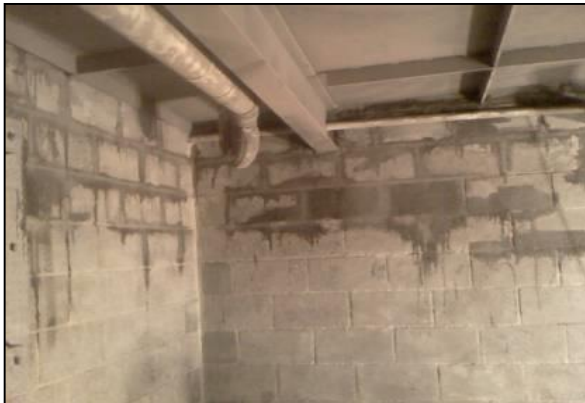
**Causa Raíz:** Los niveles de acidez incrementados en el tiempo degradan el revestimiento tipo bitumen.

Antes–Limpieza con agua y parcheo con mortero

- Superficies de hormigón y acero lavados con agua a alta presión para eliminar el revestimiento de degradado.
- Todas las superficies on preparación SP10 para metal y CSP 3 para hormigón

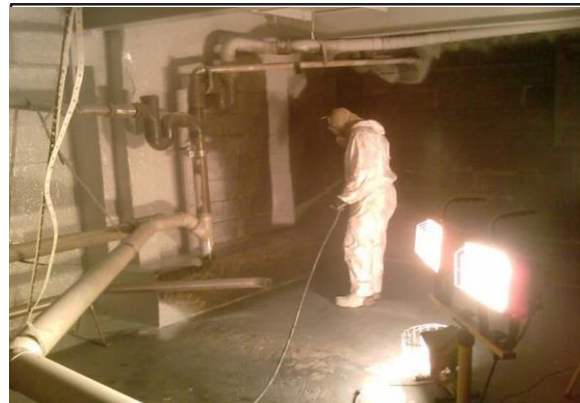
En proceso – Aplicando S1HB con Air-less de componentes plurales

1. ARC 791 usado para parcheo en concreto dañado
2. ARC S1HB aplicado con equipo airless a un eph de 80 100 mils (2-2.5mm)

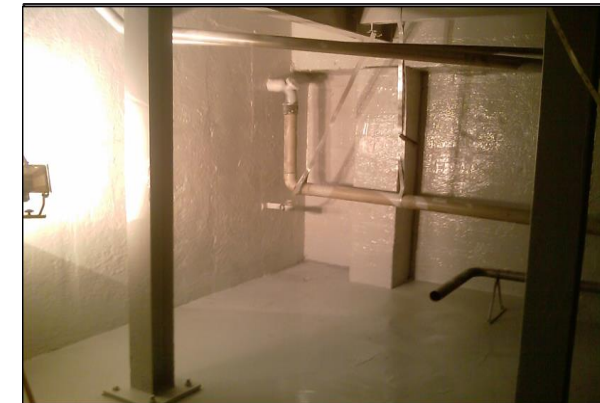
- El revestimiento se instaló en 2008 y sigue estando libre de defectos o fallas hasta 2017.

Después: Acabado final del recubrimiento aplicado
