CASO DE ÉXITO

Mezclador Combinado

Aplicación: Aplicación ARC MX FG

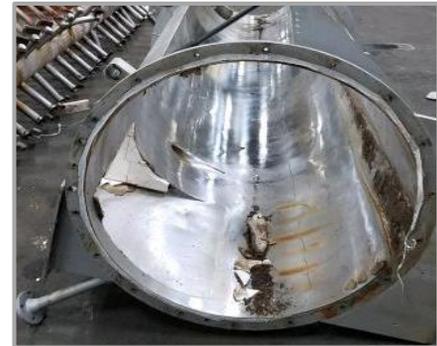
Problema: Abrasión severa a los interiores del mezclador combinado requirió la eliminación anual del mezclador al taller de mantenimiento donde se llevaron a cabo las reparaciones de soldadura.

Causa raíz: La abrasión severa de los residuos de molienda de maíz utilizados en el procesamiento de alimentos para animales resulta en una abrasión severa a los interiores del mezclador

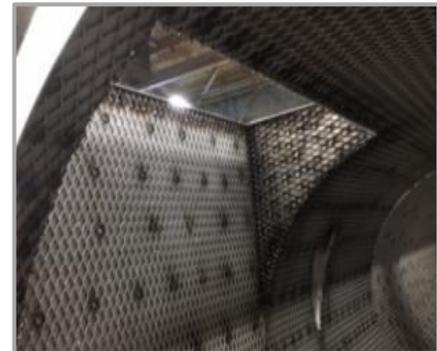
Aplicación: **ARC MX FG** se aplicó llana entre 6-9 mm (.25-.325") y luego se aplicaron dos capas de color alterno de S1PW como una capa de alisado y una capa indicadora de desgaste para identificar cuándo se han eliminado las 20-30 milésimas superiores de recubrimiento.

Descontaminar y abrasiva la ráfaga de arena a la limpieza SP10 con perfil angular de 3-5 mil

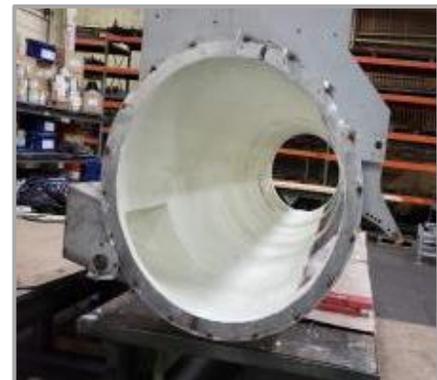
Después de 90 días en servicio, el cliente abrió e inspeccionó y observó un desgaste mínimo de la capa S1PW y ningún signo de desgaste de la capa MX FG.
