CASO DE ÉXITO

Mezclador Combinado

Aplicación: Aplicación ARC MX FG

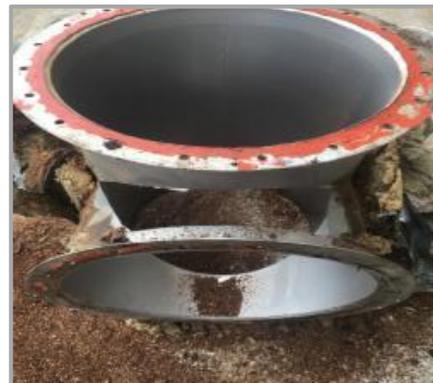
Problema: Abrasión severa a los interiores de la pieza de transición "T" en una línea de soplado se desgasta a través de CS en tan solo 12-15 meses, lo que lleva a la pérdida del producto y costosas reparaciones de soldadura.

Causa raíz: Abrasión severa de residuos de molienda de maíz que se sopla a alta velocidad a través de sistemas de tuberías.

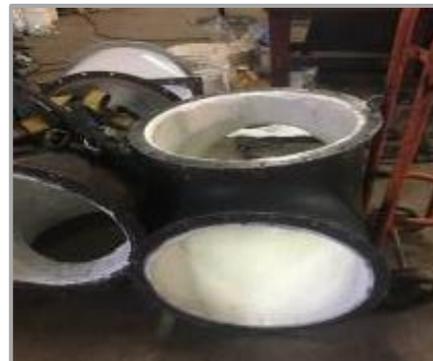
Estas secciones (2) han estado en servicio desde principios de 2020 sin signos de desgaste abrasivo a través del sustrato.
