CASO DE ÉXITO

Chesterton Connect™ y Chesterton Cloud

Aplicación: Chesterton Connect y Cloud ayudan a identificar la causa raíz para la bomba de caja dividida

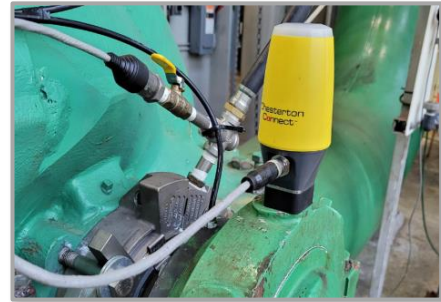
Se especulaba que un dispositivo de sellado inadecuado era la causa del problema. Vista de Chesterton Connect Cloud de la presión del proceso de la bomba.
