# CASO DE ÉXITO

## Línea Servicios - Mantenimiento a Válvula con planta en operación.

**Equipo:** Válvula de bola

**Aplicación:** SELLADO INVERSO A VÁLVULA DE BOLA

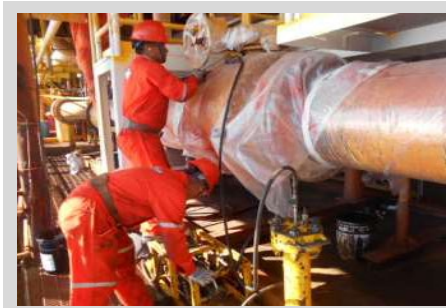
Pase interno severo ocasionando contaminación de la corriente de gas con alto contenido de nitrógeno a la corriente de gas con bajo contenido de nitrógeno hacia el centro de proceso y transporte de gas.

*Instalación de equipo de alto volumen e inspección de condiciones de la válvula.*

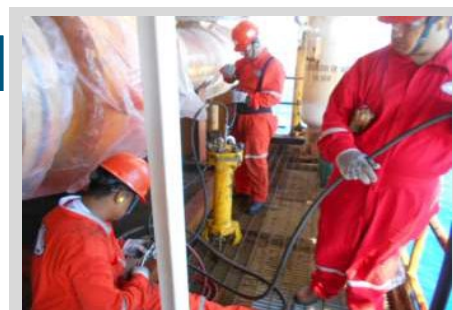
*Preparación del equipo de inyección de alto volumen para el sellado inverso de la válvula de 24"600# Marca Walworth.*

1. Se verificó que la válvula de bloqueo esté totalmente cerrada.
2. Se aplicó la técnica de sellado inverso con grasa sellante, con alto contenido de fibra.
3. Se procedió al matado de válvula con producto a base de silicón para eliminar pase interno, evitando libranza mayor, paro de equipos de gas y envío de gas a la atmósfera; así como la sustitución de válvula 24" Ø 600#.

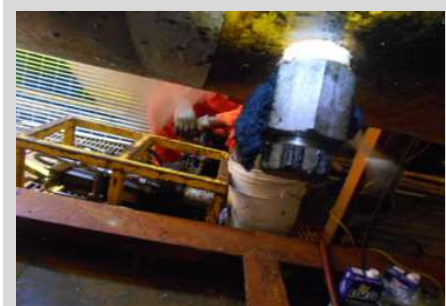
*Verificación de hermeticidad de la válvulas a través del accesorio de dren, la válvula esta inundada totalmente de grasa sellante.*

La intervención logró la hermeticidad de la válvula, se evitó la contaminación del gas, paro de la línea en operación por cambio de válvula, movilización de logística barco, compra de válvula y sustitución de la misma. Se obtuvo un ahorro de \$4,402,664.00 M.N.
