CASO DE ÉXITO

Aplicación: CARGA VIVA - OSV.

Válvula de Gobo 4" 150#. Línea de la prensa de condensados, válvula de bloqueo Fluido condensado. Presión 10 kg/cm² Temperatura 30°C. Marca: Velan, San Luis Potosí.

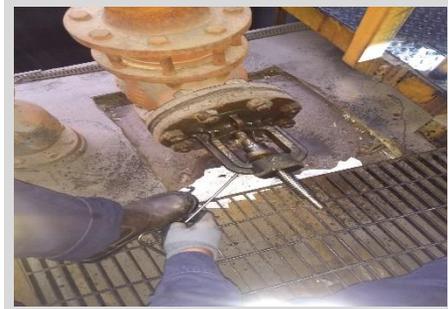
El cliente solicita el OSV a la válvula de 4" 150# por fuga en el estopero y daños en los pernos de sujeción de los birlos columpio.

Válvula de 4" 150# con problemas de fuga por estopero

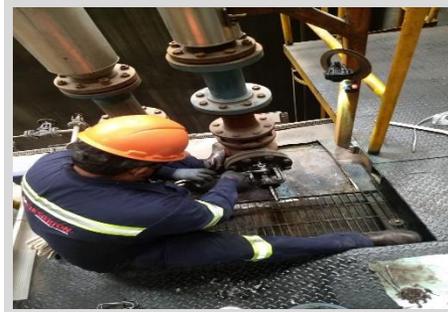
Instalación de OSV en la caja de estopero de la válvula para corregir dicha anomalía.

1. Inspección y limpieza de la caja de estopero y vástago.
2. Inspección del Vástago que no presente daños o pitting.
3. Determinar la sección de empaquetadura a instalar y cuantos anillos llevaría en base a la longitud de estopero, diámetro de cajera y de vástago.
4. Apriete de tuercas del preñe empaque y conciliación de válvula.

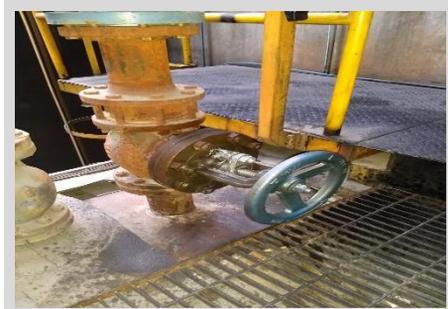
Se informa que la válvula queda en condiciones de operatividad y sin problemas de fuga en el estopero.

se entrega al cliente en condiciones de operatividad y sin fuga por medio del estopero
