CASO DE ÉXITO

Aplicación: CARGA VIVA - OSV.

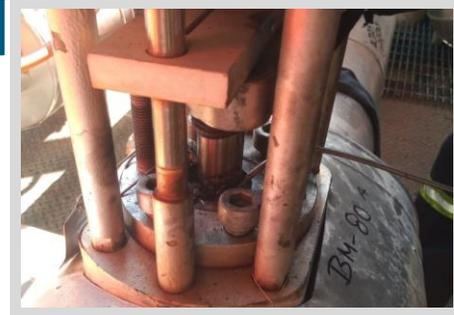
Válvula Globo 1" 1500#. Valv. Corte Después Valv. A temp. Altas Cargas Lado "A" con una presión de 185 bar y una temperatura de 375°C. Daño en la empaquetadura por el deterioro y el uso constante del equipo.

Válvula Globo de 1" 1500# con problemas de empaquetadura por el deterioro.

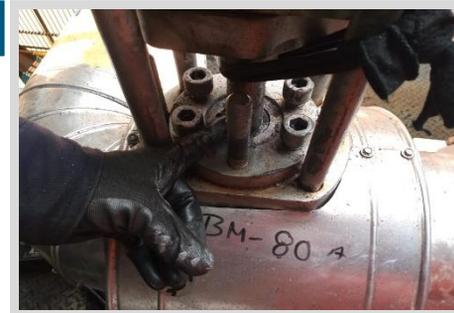
Instalación de OSV en la caja de estopero de la válvula para corregir dicha anomalía.

1. Se verificó que la válvula se encuentre fuera de operación.
2. Inspección y limpieza de la caja de estopero y vástago.
3. Inspección del Vástago que no presente daños o pitting.
4. Determinar la sección de empaquetadura a instalar y cuantos anillos llevaría en base a la longitud de estopero, diámetro de cajera y de vástago.
5. Apriete de tuercas del preñe empaque con toquimetro y ciclado de válvula.

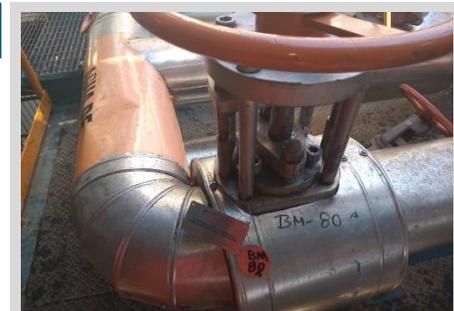
La intervención logro que la válvula quedara en condiciones de operatividad y con satisfacción operativa ante el cliente.

Se entrega al cliente en condiciones de operatividad.
