## Reto

Una planta de celulosa grande que operaba Sulzer APP FRAME 2, previamente selladas con sellos simples, sufría de confiabilidad mixta con MTBR a veces demasiado corto.

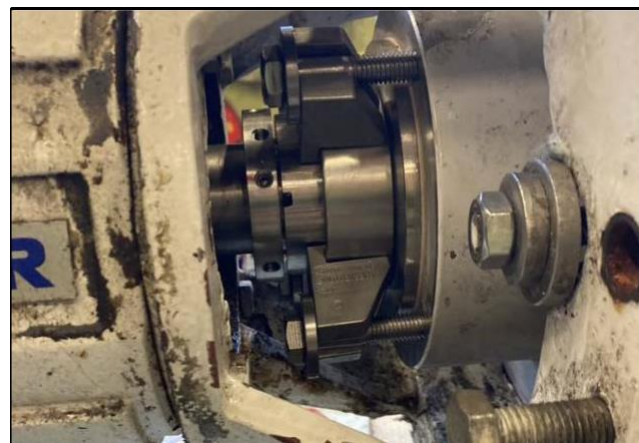
Se instaló un **FEPM Chesterton 1510 CB/SSC S de 43 mm** con un adaptador de prensaestopas para ajustarse al orificio de caja de prensaestopas de gran tamaño. También un Chesterton Connect junto con el sello para monitorear el desempeño y brindar una mejor comprensión de los posibles problemas de confiabilidad, en caso de que ocurran.

1510 instalado con monitor Chesterton Connect

El **Chesterton 1510** se instaló en marzo de 2022 y ha estado funcionando de manera confiable desde entonces. El Chesterton Connect está monitoreando el sello y alertando al operador de cualquier problema que pueda ocurrir con el tiempo.

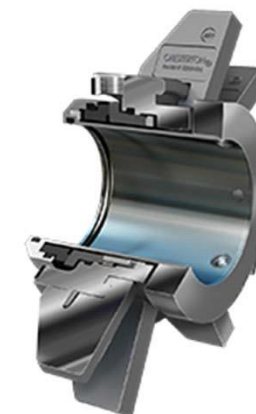
Sello Chesterton de cartucho simple 1510
