## Reto

Una gran planta de pulpa y papel en Suecia experimentó desafíos con bombas de agua blanca que transfirieron pulpa con una consistencia del 1,5 % desde el foso del lecho.

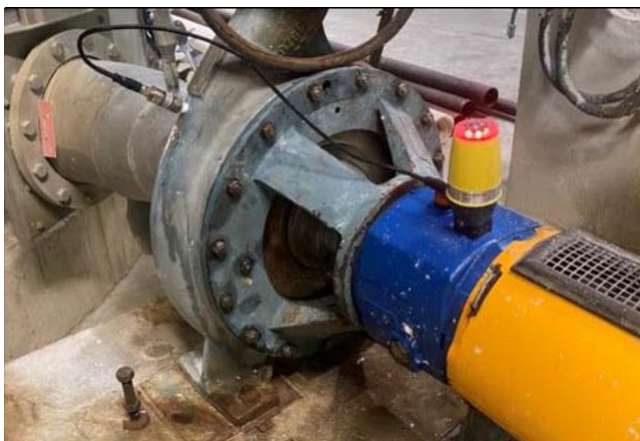
Chesterton Connect monitorea la presión de descarga, la temperatura de los cojinetes y niveles de vibración del equipo.

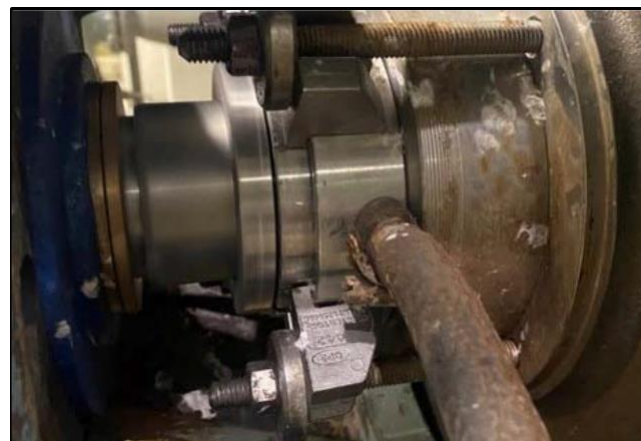
1510 instalado en bomba centrífuga Scanpump.

Se instaló un **1510 65M SA TC/SSC FEPM** en lugar del sello doble que originalmente tenían instalado, soportado con una pequeña inyección de fluido barrera.

Para monitorear el funcionamiento del sello y la bomba, se instaló un Chesterton Connect que mide la presión de descarga, la temperatura y las vibraciones del equipo.

El **Sello Chesterton 1510** se instaló en marzo de 2022 y funcionó de manera confiable durante los primeros 3 meses, momento en el cual el sello falló. Los datos de Chesterton Connect mostraron que la falla se debió a que los procedimientos operativos comenzaron contra una válvula cerrada. El cliente ahora pudo abordar esto en los procedimientos para evitar futuras fallas e instalará más 1510 con unidades de monitoreo de sellos Connect.
