Desafío

Antecedente

Una planta química estaba experimentando una inusualmente tasa de fallos alta para los sellos mecánicos simple de cartucho en una bomba de transferencia de ácido nítrico al 65%. El tiempo medio entre reparaciones (MTBR) era de solo 1.2 meses.

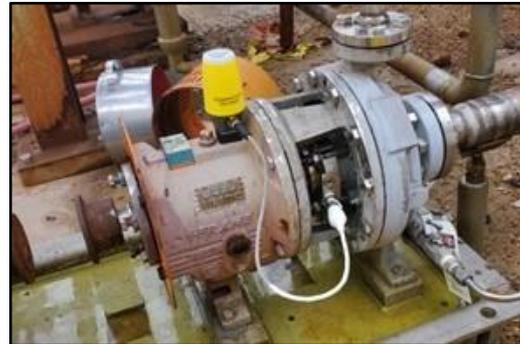
El especialista en sellado de Chesterton recomendó la instalación de un sensor **Chesterton Connect™**, que monitorea de forma segura y cómoda las condiciones de funcionamiento de muchos tipos de equipos de proceso. Chesterton Connect utiliza tecnología Bluetooth y ofrece un diseño sólido que resiste entornos difíciles.

- Vibración del equipo
- Temperatura de la superficie
- Temperatura de proceso
- Presión de proceso

Chesterton Connect instalado en la bomba.

En pocos días, el equipo recopiló suficientes datos del sensor Chesterton Connect para identificar una presión negativa en la cámara del sello cuando la bomba estaba en funcionamiento. A su vez, esta presión provocó que el sello mecánico mostrara los síntomas clásicos de funcionamiento en seco... O-Rings cuadrados y endurecidos con fuertes huellas de desgaste en la cara del sello.

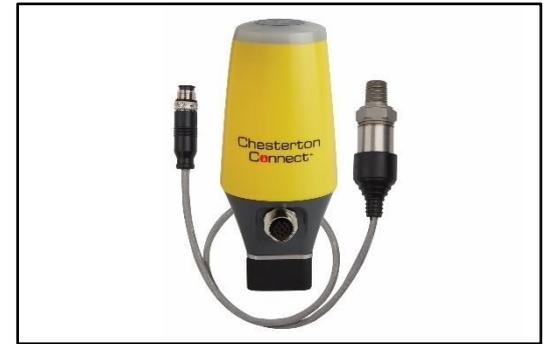
Chesterton Connect ahorró más de 30,000 dólares al año.

Después de realizar una auditoría del sistema, el cliente pudo reducir el caudal de una válvula para garantizar un flujo adecuado de la bomba. La bomba y el sello mecánico funcionan ahora correctamente y el MTBR previsto ha mejorado a más de 24 meses.

El ahorro potencial en los costes de los sellos mecánicos de esta bomba supera los 30,000 dólares. Se calcula que el ahorro derivado de la reducción del mantenimiento y las mejoras operativas será aún mayor.
