# Descubra los Problemas de Flush: Bomba de lodos

Una planta de gestión de residuos en Suecia utiliza una bomba centrífuga de gran potencia para procesar sus lodos. A pesar de instalar un robusto sello mecánico, la confiabilidad de la bomba no era satisfactoria. El sello mecánico falló.

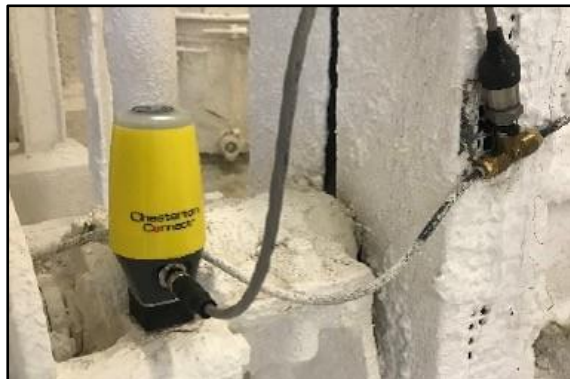
Chesterton Connect acoplado a la bomba de lodo.

El Chesterton Connect se configuró para supervisar el sello las 24 horas del día, los 7 días de la semana, y reveló que, durante el turno de noche, cuando se desconectaba entre bombas, el operador olvidaba a menudo conectar el agua de descarga/barrera.

Basándose en estos resultados, el personal pudo introducir correcciones en el programa de trabajo, aumentando la confiabilidad general. La bomba funciona correctamente sin fallos.

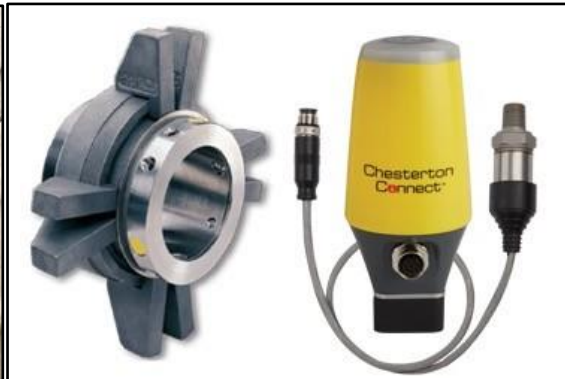
Sello Chesterton 155 con SpiralTrac y Chesterton Connect.

El representante local de Chesterton recomendó un sensor **Chesterton Connect™**, un sello mecánico de cartucho **Chesterton 155** retroadaptado de tamaño 45 mm, y protegido además por un buje de restricción **SpiralTrac**.
