## Desafío

### Antecedente

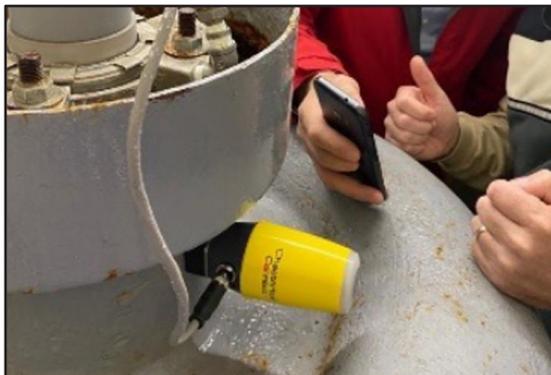
Sensor Chesterton Connect instalado en la bomba.

Se instaló un Sensor Chesterton Connect™ en el Sello Mecánico Bipartido Chesterton® 442 utilizando uno de los dos puertos de descarga del sello disponibles. El segundo puerto de enjuague se utilizó con un Plan 32. El objetivo de la prueba era comprender cuándo, dónde y qué podría estar causando problemas en el prensaestopas de la bomba.

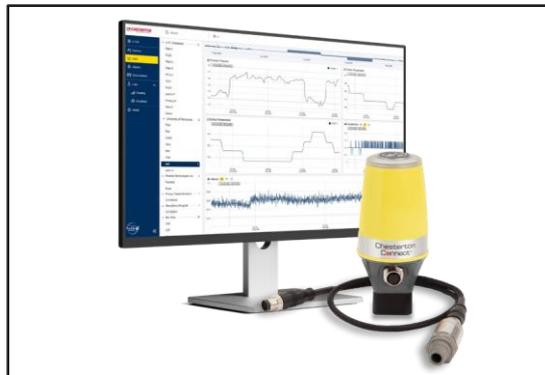
Utilizando los datos registrados a través del Sensor Chesterton Connect, el especialista descubrió rápidamente una caída de presión imprevista que creaba un vacío en el prensaestopas. La correlación de los datos registrados de presión, temperatura y vibración mostró que el vacío se producía durante los ciclos de funcionamiento de arranque y parada.

Interpretación de los datos.

Gracias al Sensor Chesterton Connect, el cliente pudo identificar el vacío inesperado que causaba problemas de confiabilidad, y comprender mejor la frecuencia y duración de ese vacío dentro del equipo. El cliente y el especialista pudieron desarrollar una solución para evitar que estos problemas se repitieran, ahorrando un promedio de 35,000 dólares en reparaciones de bombas.

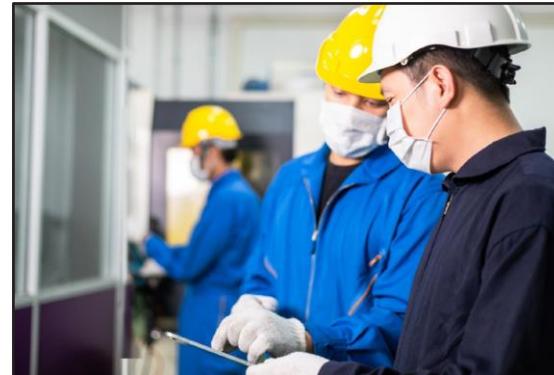
Comprobación de datos en la Aplicación Chesterton Connect.
