Estructuras Metálicas de Electrolizadores

– Planta Petroquímica Petróleo y Gas

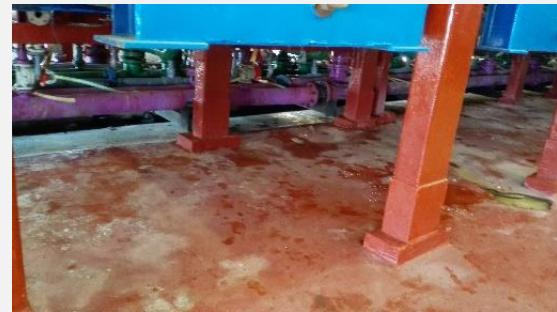
La estructura metálica que soporta los electrolizadores de una planta de producción de gas cloro y soda caustica, presenta alto grado de corrosión y en ocasiones problemas de seguridad debido a descargas eléctricas hacia el personal.

El desprendimiento del recubrimiento antiguo en ciertas zonas de la estructura ha causado una alta tasa de corrosión, adicionalmente corrientes parasitas generadas por el campo eléctrico han producido descargas térmicas al personal al tocar la estructura.

- Se aplicó una capa franca con brocha de **ARC S2** en todas las uniones soldadas y puntos críticos de posible falla.
- Se aplicó posteriormente dos capas de **ARC S2** para un espesor de película seca total mínimo de 20mls.
- Se realizó una inspección Test Holidays en toda la estructura para repasar cualquier porosidad y garantizar la protección contra la corrosión y dieléctrica deseada con **ARC S2**.

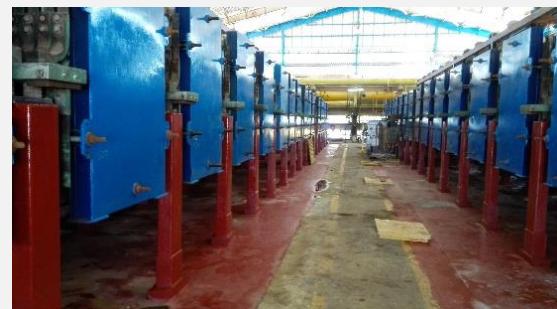
La gerencia técnica luego de una evaluación y discusión del proyecto soportada por pruebas en fábrica, aprobó el informe especificado de **ARC S2** como un recubrimiento a aplicar sobre la estructura metálica nueva que fabricara el cliente.
