CASO DE ÉXITO

Aplicación: MANTENIMIENTO A VÁLVULAS CON PLANTA EN OPERACIÓN.

Válvula de bola 24" 600#. Línea de succión FG-171, válvula de bloqueo Fluido Gas Natural. Presión 65 kg/cm2 Temperatura 38°C. Marca: Cameron, San Fernando Tamaulipas.

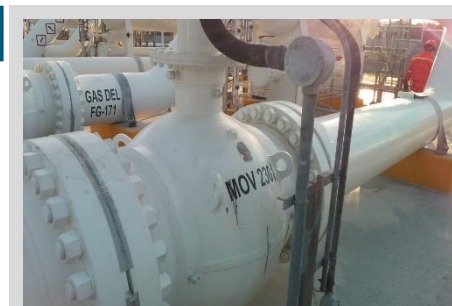
Los posibles puntos de fuga en la válvula son por los accesorios de graseras y alimentador de empaque plástico a la caja de sello de vástago y accesorios.

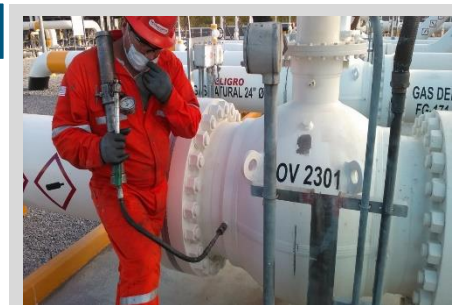
Inyección de desincrustante para limpieza de las venas de lubricación, Inyección de grasa sellante a los anillos y empaque plástico a la caja de sello de vástago para evitar emisiones a la atmosfera

Inyección de desincrustante a través de los anillos para limpieza interna de sedimentos.

Inyección de grasa sellante a través de los anillos de sello interno y que debe ser compatible con el fluido.

Inyección de empaque plástico a la caja de sello de vástago para eliminar emisiones fugitivas a la atmosfera.

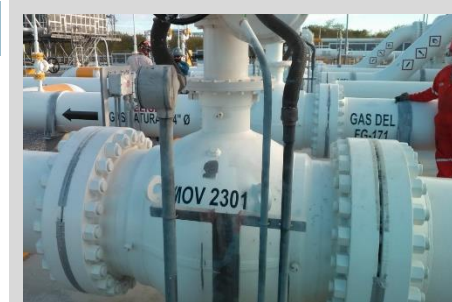
Se informa al cliente que la válvula se encuentra hermética de los anillos internos y sin emisiones a la atmosfera a través del accesorio de inyección de empaque plástico dejando la válvula operable y hermética manteniendo la producción de gas natural sin perdidas.

Se entrega al cliente en condiciones de hermeticidad la válvula sin problemas de emisiones y hermeticidad.
